# Tidak Ada Papan Nama, Proyek Tembok Penahan Luapan Air Ini Dituding Dikerjakan Asal Jadi

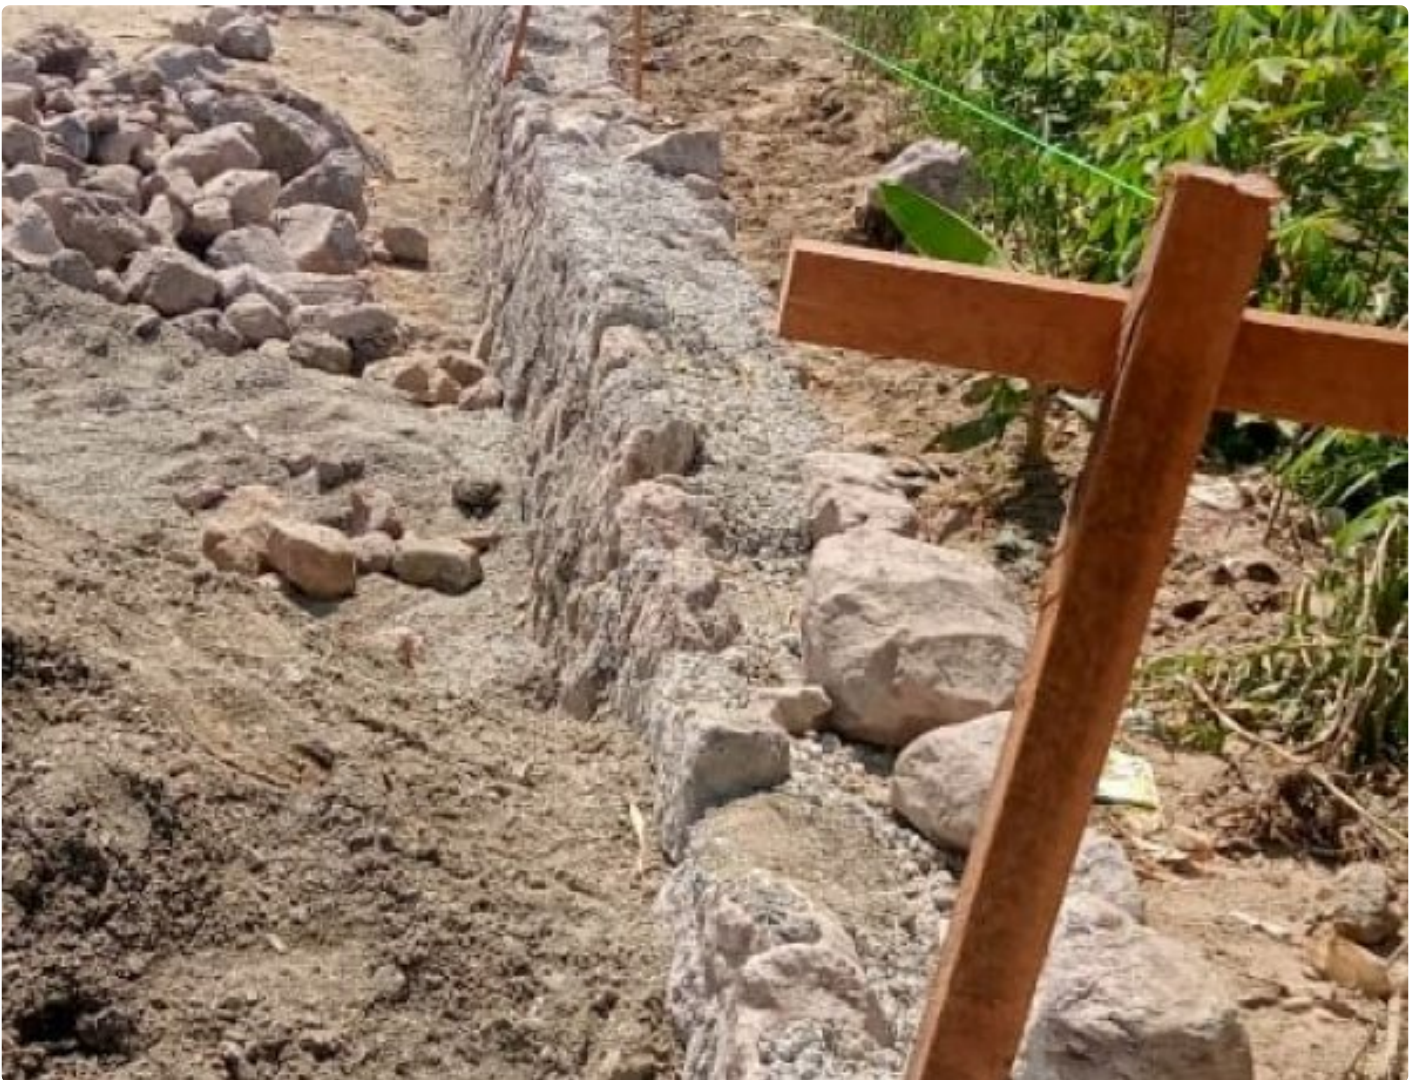
**SUNGAI PENUH, JAMBI** - Pekerjaan proyek tembok penahan luapan air sungai Batang Merao di desa Tanjung Mudo kecamatan Hamparan Rawang kota Sungai Penuh diduga kuat dikerjakan asal jadi oleh oknum kontraktor nakal, selain dikerjakan asal-asalan proyek tersebut diduga tidak sesuai spesifikasi

"Ya,kami menduga penggunaan bahan tidak sesuai standar salah satunya mengguna batu kapur yang tidak sesuai dengan standar meterial untuk konstruksi penahan arus air" ungkap Efyarman Senin,(18/11/2024)

"Kami menduga proyek ini tidak dilengkapi dengan tapak dasar sehingga tidak memberikan stabilitas yang cukup untuk menahan tekanan air terutama pada saat debit air sungai meluap,"Ucapnya

Ditambah dia,parahnya lagi proyek tersebut diduga pondasi dangkal hanya memiliki kedalaman sekitar 30 cm

"Pondasi sebelum pemasangan tidak dibersihkan dan disiram dengan air, sehingga meterial yang digunakan kurang menyatu dengan tanah dasar dan tidak kuat dalam menghadapi tekanan air," tutupnya (Tim)
